## **ZNALECKÝ POSUDEK č. 10338/108/20**

*Žádost - opatření čj.* **email**  
*Ze dne* **7.10.2020**  
*Účel posudku* **Stanovení časové a obvyklé ceny použitého vozidla:**  
**Škoda Fabia 1,2i 12V kombi**  
*Reg. značka vozidla* **5B2 6408**

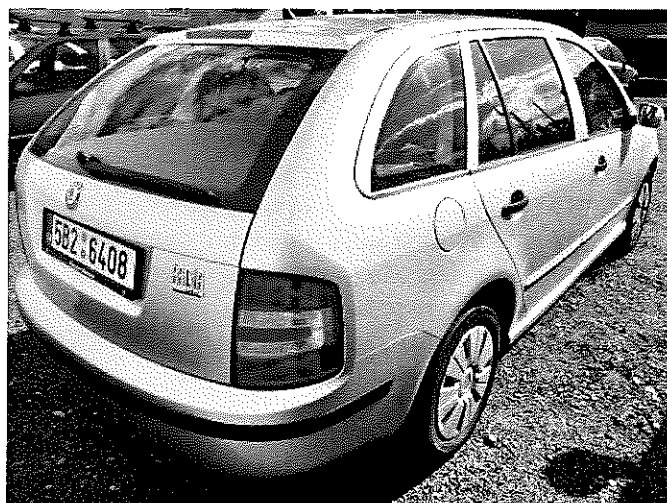
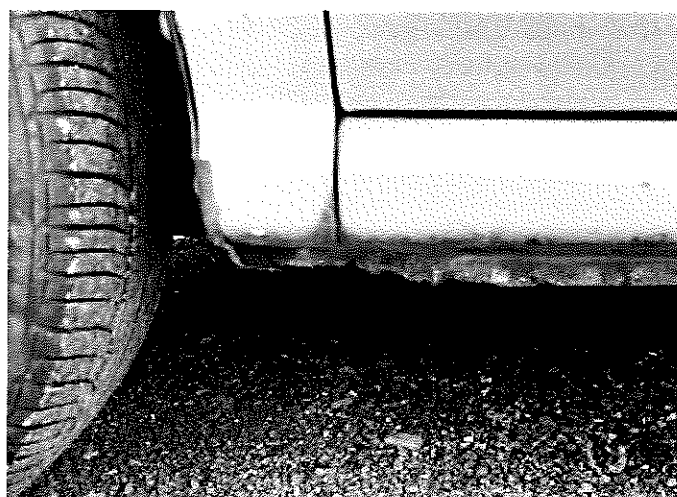
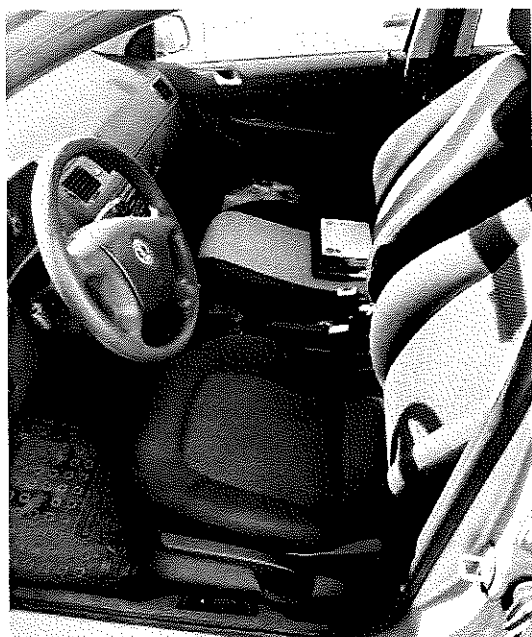
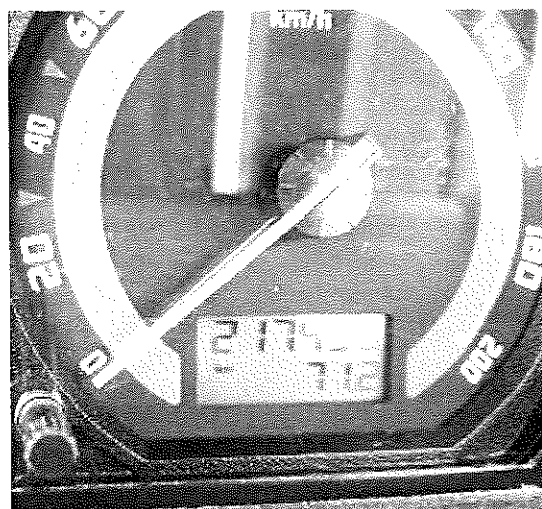
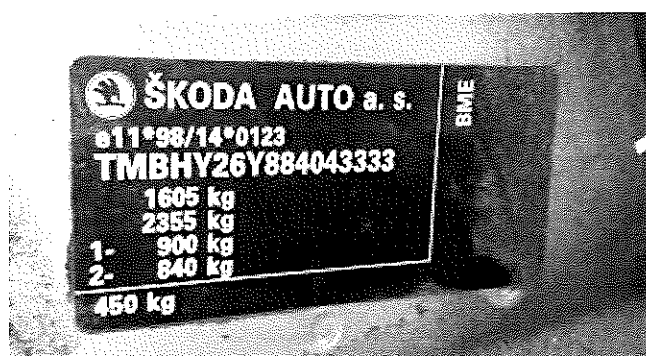
### 1.8 Fotodokumentace

původní, bez výrazného poškození, drobné deformace a odřeniny, koroze v exponovaných místech a ve spodní části;

lak skříňe karoserie - drobná poškození (oděrky, škrábance, odřeniny, místně poškozen

prostupující korozi, zašlý), průměrně ošetřován;

nárazníky - funkční, podřené v rozích, částečně nelicují, zvláště PP roh;

osvětlení - funkční, bez nadměrného poškození, mírně zašlé přední světlomety;

interier - částečné opotřebování sedaček a ovladačů, kompletní;  
 mechanizmy zámků dveří, kapoty a víka zavazadlového prostoru - funkční;  
 brzdový systém, posilovač - funkční;  
 skla - čelní mírně poškozené - \* (2x), ostatní bez zjevného poškození;  
 jiné event. poškození nebo závady: nezjištěny;
