# ZNALECKÝ POSUDEK č. 10339/109/20

**Stanovení časové a obvyklé ceny použitého vozidla:**

**Škoda Fabia 1,4i 16V kombi**

**2B9 7360**

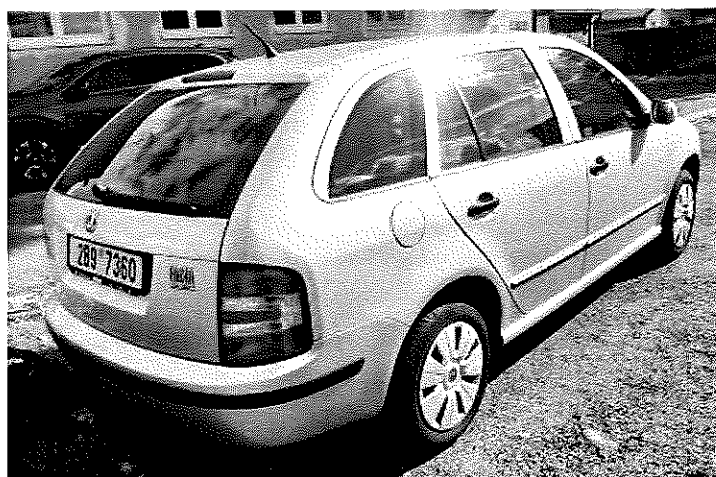
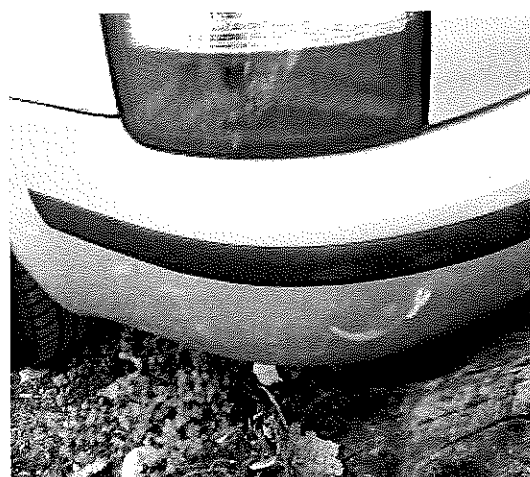
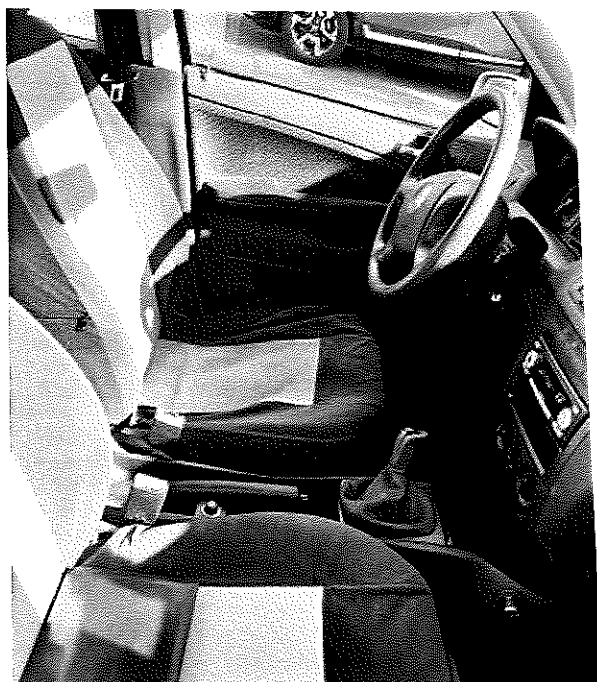
### 1.8 Fotodokumentace

*původní, bez zjevného poškození a následných oprav po těžké havarii, koroze v exponovaných místech a ve spodní části;*

*lak skříň karoserie - původní, drobná poškození (oděrky, škrábance, odřeniny, místně poškozené prostupující korozi), průměrně ošetřován;*

*nárazníky - funkční, mírně podřené v rozích, naražený levý zad. roh nárazníku, částečně nelícují;*

*osvětlení - funkční, bez nadměrného poškození; mírně zašlé přední světlomety;*
