## ZNALECKÝ POSUDEK č. 10401/041/21

*Žádost - opatření čj.* **email**  
*Ze dne* **6. 4.2021**  
*Účel posudku* **Odborný odhad obvyklé ceny použitého motorového vozidla:**  
**Škoda Superb II 3,6 V6i 4x4**  
*Reg. značka vozidla* **2AM 7673**

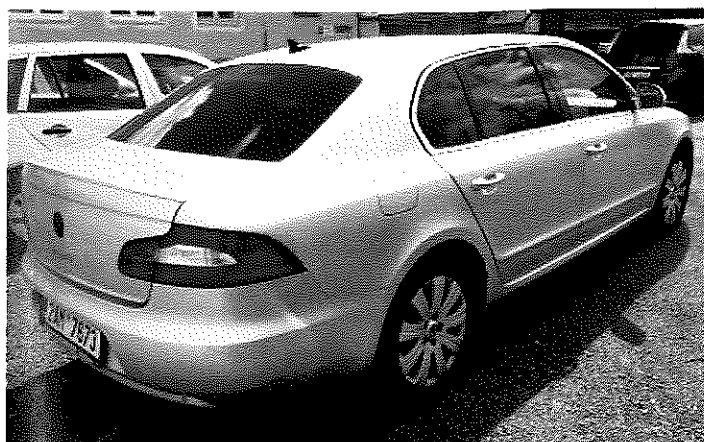
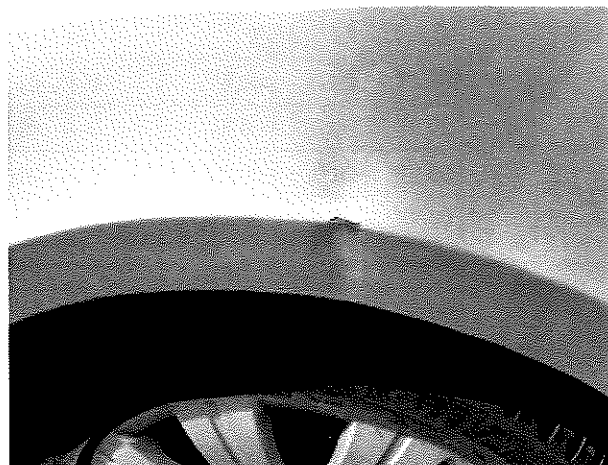
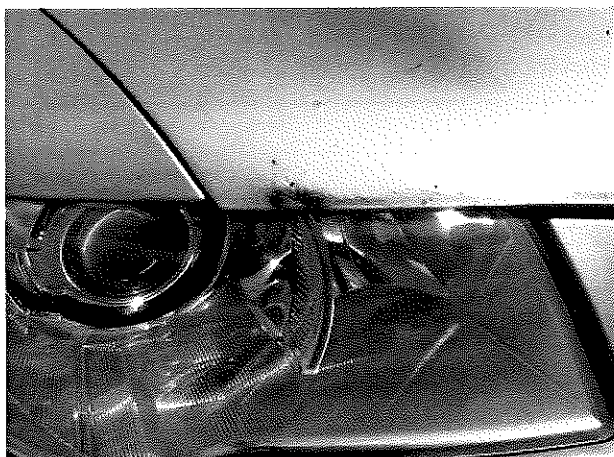
### 1.8 Fotodokumentace

původní, bez nadměrného poškození a následných oprav po těžké havarii (drobné deformace na některých dílech), koroze v exponovaných místech a přední kapota a také přední blatníky nad světlometry;

lak skříňe karoserie - původní, drobná poškození (oděrky, škrábance, odřeniny, místně poškozen prostupující korozi), průměrně ošetřován;

nárazníky - funkční, místně podřené v rozích a místně deformované, částečně nelícují;
