ZNALECKÝ POSUDEK č. 10491/016/22

Odborný odhad tržní ceny použitého vozidla:

Škoda Octavia I 1,8T

1B2 0573

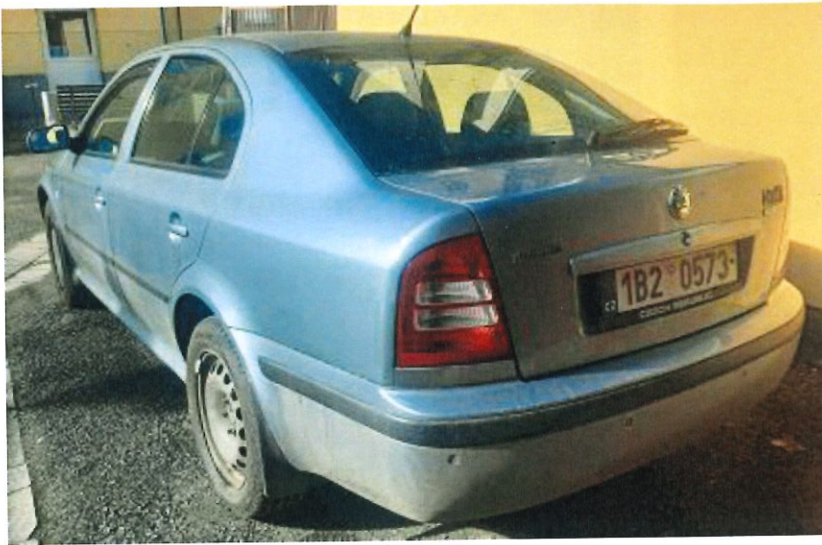
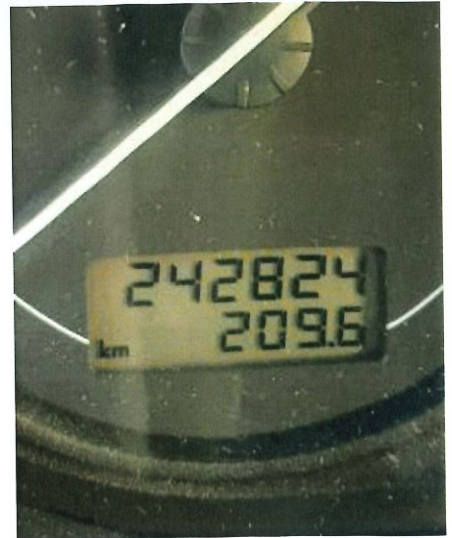
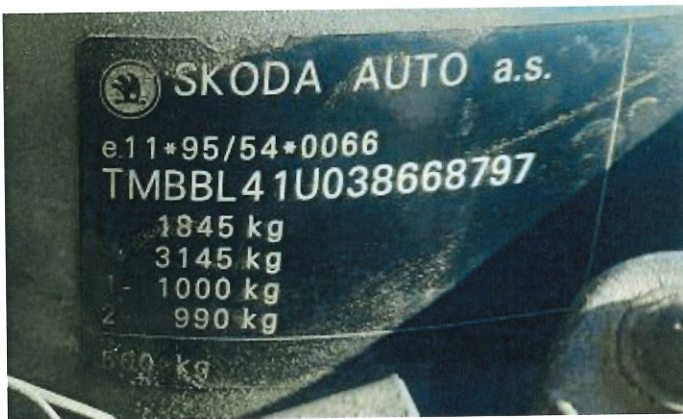
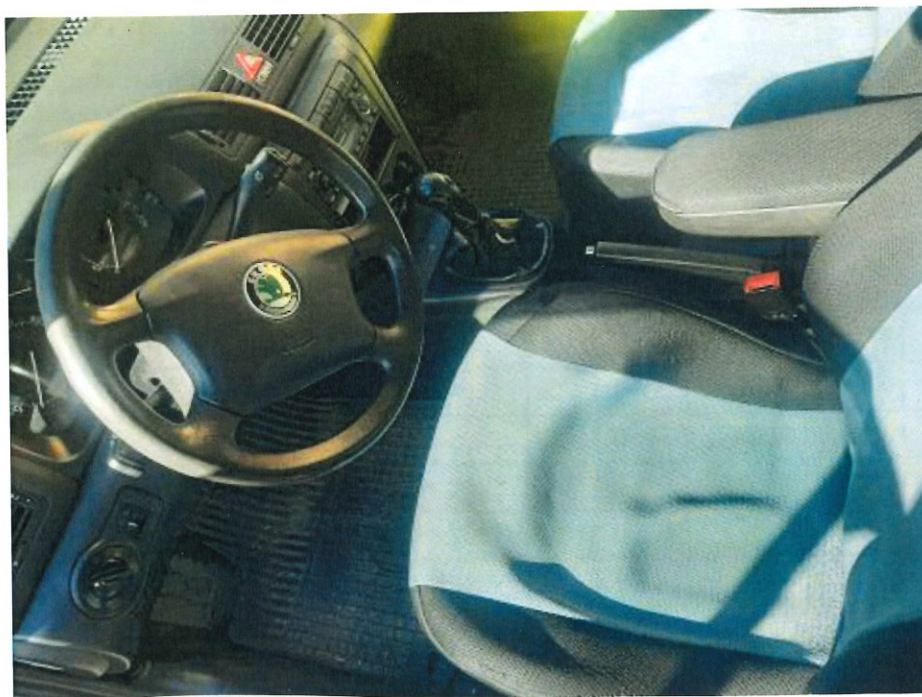
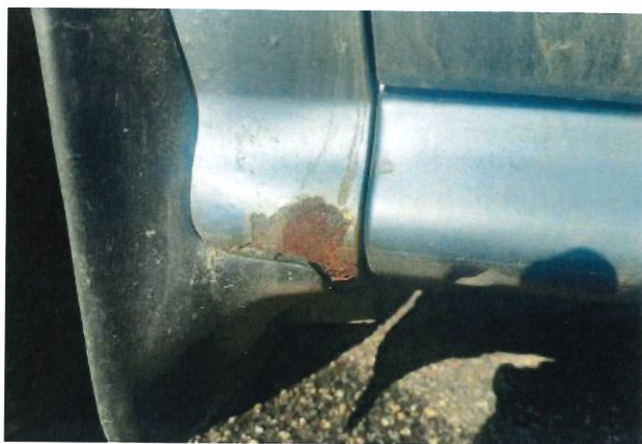
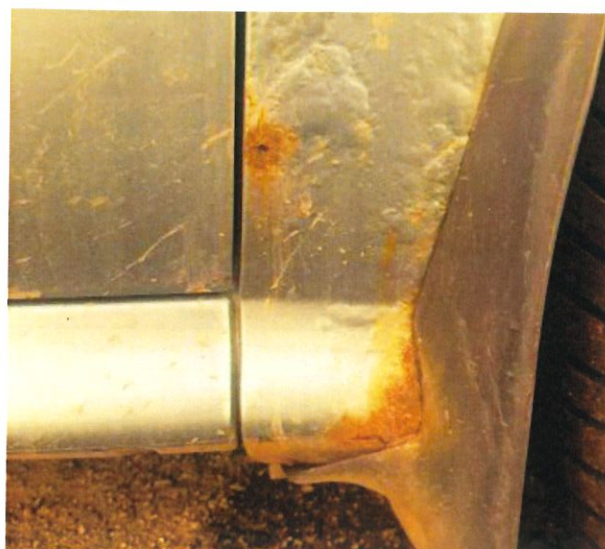
4.9 Fotodokumentace

jiné event. poškození nebo závady: mírná koroze výfukového potrubí; motor tlakuje do klikové skříňe, olej uniká odvětráním; mírně zvýšená kouřivost;

původní, bez nadměrného poškození a následných oprav po těžké havárii (drobné deformace na některých dílech), koroze v exponovaných místech - hrana přední kapoty, přední blatníky u prahů; závěsy dveří, kapoty a víka zavazadlového prostoru - bez nadměrných vůlí; díly karoserie lícují; lak skříňe karoserie - původní, drobná poškození (oděrky, škrábance, odřeniny, místně poškozen prostupující korozi), průměrně ošetřován;

nárazníky - funkční, místně podřené v rozích a místně deformované, částečně nelícují;

skla - čelní místně mírně poškrábané, ostatní bez zjevného poškození;

jiné event. poškození nebo závady: chybí poklice kol, odřené kryty zrcátek;
