## **ZNALCKÝ POSUDEK**

**č. 065153/2025<sup>1</sup>**

Znalecký posudek je vypracován na základě objednávky zadavatele ze dne 13.08.2025.  
Předmětem znaleckého posudku je stanovení tržní hodnoty vozidla Škoda Superb,  
RZ: 5AT 8030, VIN: TMBLC73T1C9028618, k datu 13.08.2025 za účelem jeho vyřazení z  
majetku.

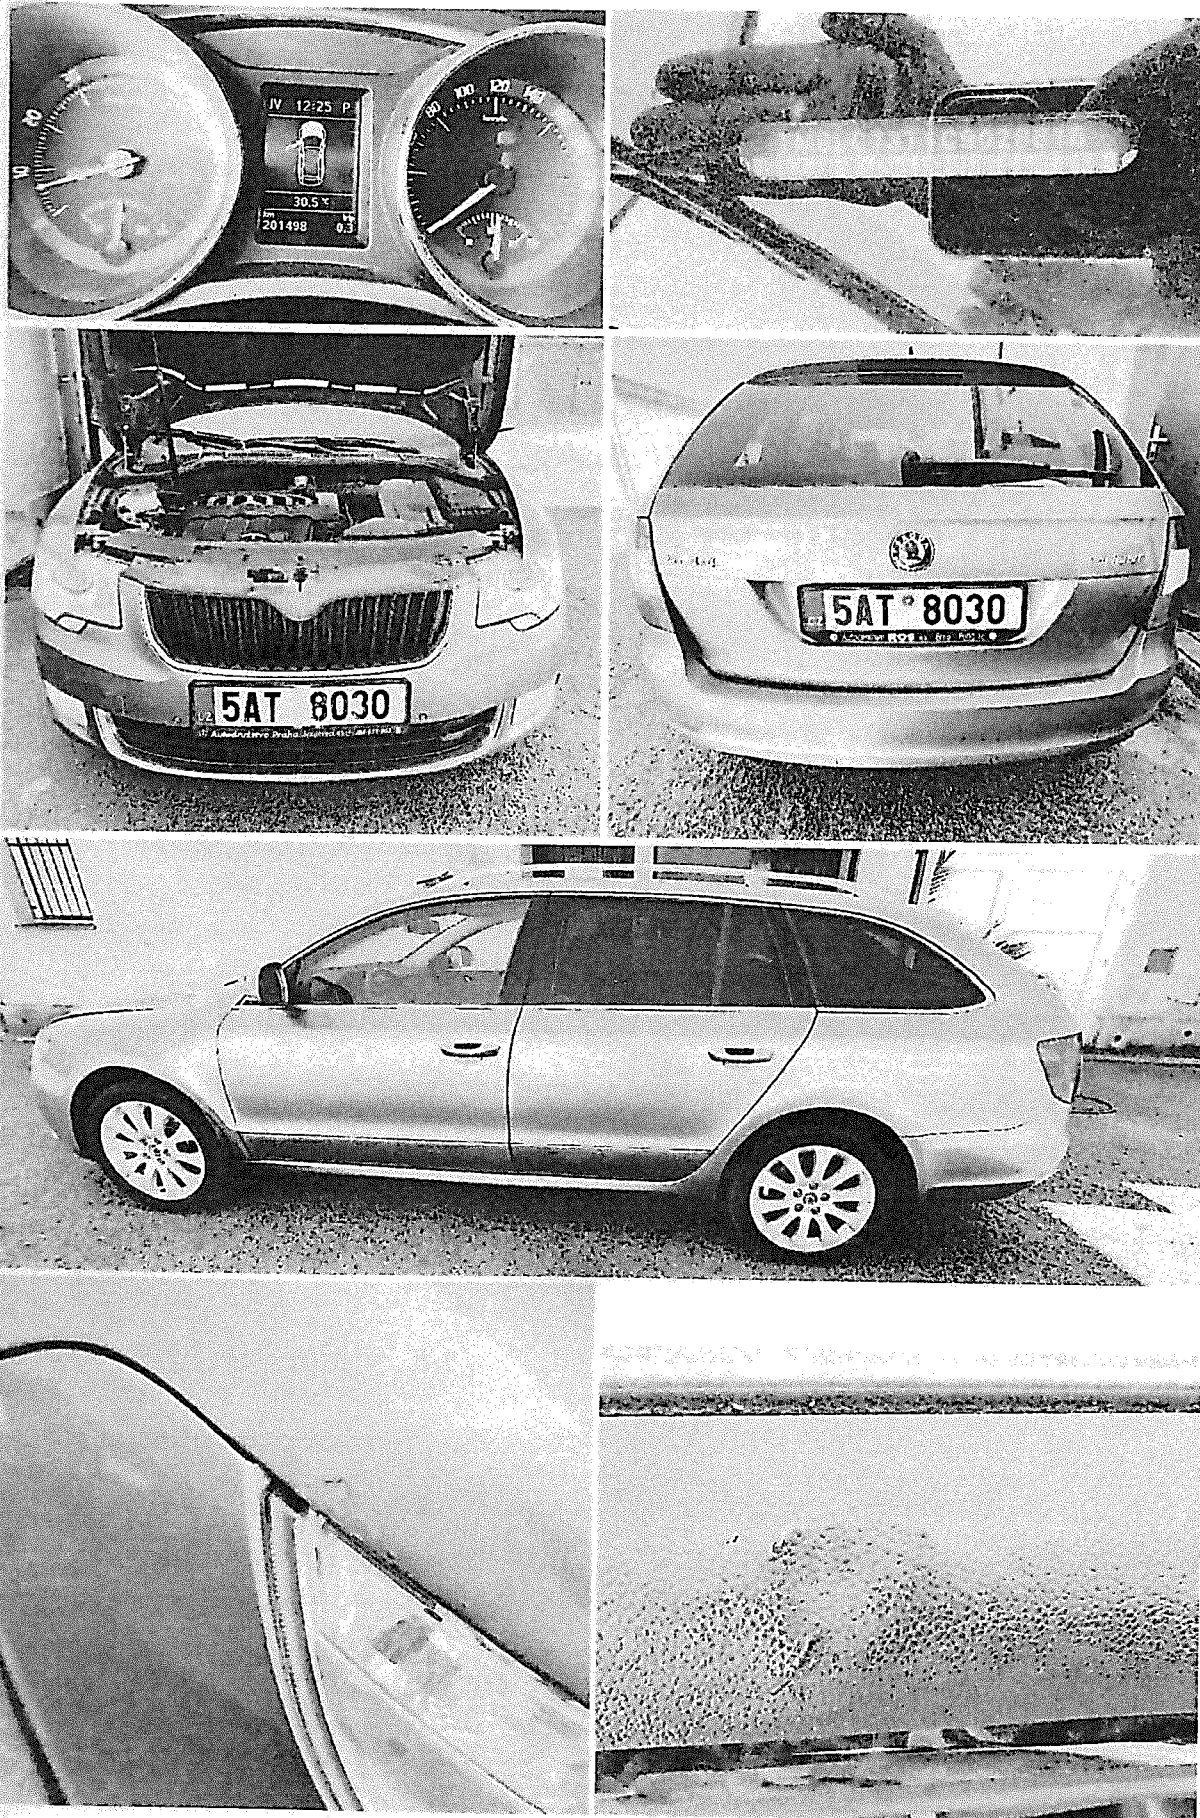
Tab. 1: Fotodokumentace vozidla

U skupiny karoserie byla zjištěna deformace / důlky na obou levých dveřích a levé zadní bočnici a drobná zkorodovaná ploška na pravém předním blatníku, která byla v minulosti opravována.

U skupiny výbava karoserie bylo zjištěno poškození předního i zadního krytu nárazníku, poškození horní části výplně levých předních dveří a poškození izolace motorového prostoru.

U skupiny motor byla při příchodu znalce k nastartovanému vozidlu indikována kontrolka MIL na palubní desce, pomocí elektronické diagnostiky zjištěna chyba palivového systému (tlak paliva), která se však při jízdní zkoušce neprojevila a po smazání chyby znalcem se v dalším průběhu zkušební jízdy neobjevila.

Horší stav skupin bude zohledněn srážkou z jejich zbytkové užitnosti.
