**PROTOKOL č. 59218/2020**

**Hluk v mimopracovním prostředí**

Cílem měření bylo zjištění všech typických hlukových situací z **provozu vzduchotechnického zařízení umístěného ve vnitrobloku na objektu Nové sady č.p. 30, Brno** a stanovení ekvivalentní hladiny akustického tlaku A, který proniká do chráněných venkovních prostor staveb bytového domu na ulici Nové sady č.p. 32, a určení zda dochází nebo nedochází v tomto chráněném venkovním prostoru stavby k překračování hygienických limitů hluku upravených nařízením vlády č. 272/2011 Sb., o ochraně zdraví před nepříznivými účinky hluku a vibrací., ve znění pozdějších předpisů (dále NV), pro chráněný venkovní prostor stavby pro noční dobu.

**Měřený zdroj** – provoz vzduchotechnického zařízení umístěného na fasádě objektu na ul. Nové Sady č.p. 30, Brno, ve vnitrobloku.

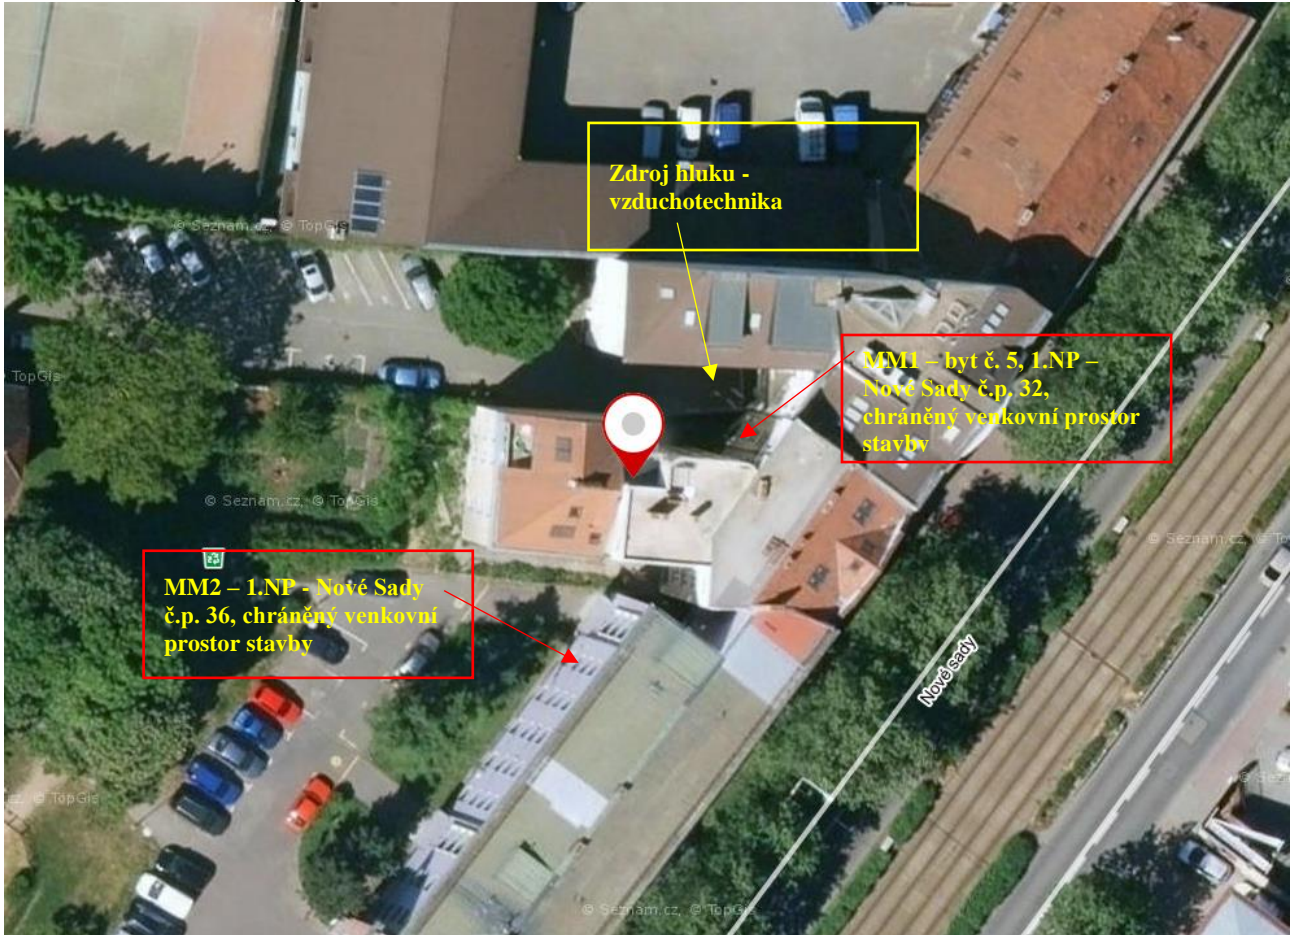
### Situační schéma lokality

#### **MM 1 – BD – Nové Sady č.p. 32, Brno, PSČ: 602 00**

Chráněný venkovní prostor staveb. Mezi MM1 a zdrojem hluku se nenachází žádné překážky šíření hluku. Vzdálenost mezi zdrojem hluku a MM1 je cca 8 – 10 m. Mikrofon upevněn na stativu v úrovni 1.NP ve výšce cca 4 m, vysunut pootevřeným oknem 2 metry před okno (fasádu) chráněného prostoru stavby bytového domu (ložnice), nasměrován k předmětnému zdroji hluku, opatřen krytem proti větru a se zvukoměrem propojen mikrofonním kabelem.

#### **MM 2 – BD – Nové Sady, č.p. 36, Brno, PSČ: 602 00**

Chráněný venkovní prostor staveb. Vzhledem k nemožnosti vypnutí zdroje hluku, byl zbytkový hluk změřen na MM2, kde předmětný zdroj hluk nebyl subjektivním poslechem vnímán. Mikrofon upevněn na stativu 2,0 m před fasádou chráněného prostoru stavby BD nad úrovní 1.NP, ve výšce přibližně 4m před oknem obytné místnosti, nasměrován k měřenému zdroji hluku, opatřen krytem proti větru a se zvukoměrem propojen mikrofonním kabelem.

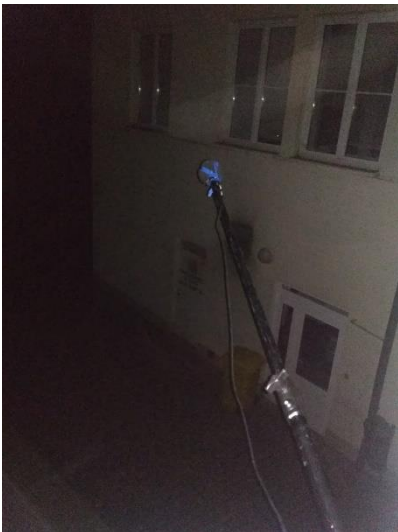
umístění mikrofону na MM1

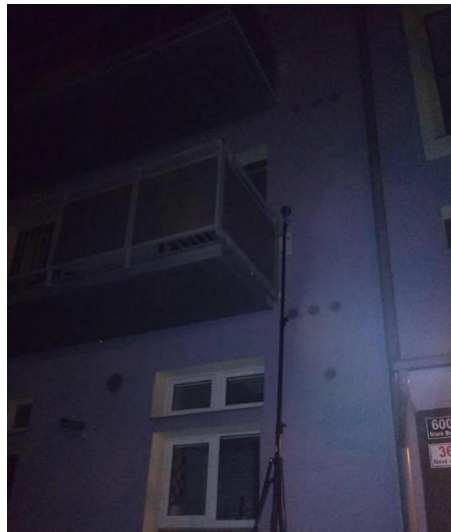
umístění mikrofону na MM2
