PROTOKOL č. 62155/2020

### Hluk v mimopracovním prostředí

## HLUK V ŽIVOTNÍM PROSTŘEDÍ

Cílem měření bylo zjištění všech typických hlukových situací z dopravy na komunikaci I. třídy č. 54 procházející městem Bzenec/obcí Moravský Písek a stanovení ekvivalentní hladiny akustického tlaku A, který proniká do chráněného venkovního prostoru stavby rodinného domu (dále RD) J. Wolkra č.p. 1116/20 (místo měření č. 1), RD Olšovská č.p. 199 (místo měření č. 2), RD Vracovská 7/54 (místo měření č. 3), Bzenec, PSČ: 696 81 a RD Kovodělská č.p. 260, Moravský Písek, PSČ: 696 81 (místo měření č. 4) a určení, zda dochází nebo nedochází v těchto chráněných venkovních prostorech stavby k překračování hygienických limitů hluku z dopravy pro denní a noční dobu. Hygienické limity hluku jsou upraveny rozhodnutím KHS Jihomoravského kraje se sídlem v Brně ze dne 10. února 2016.

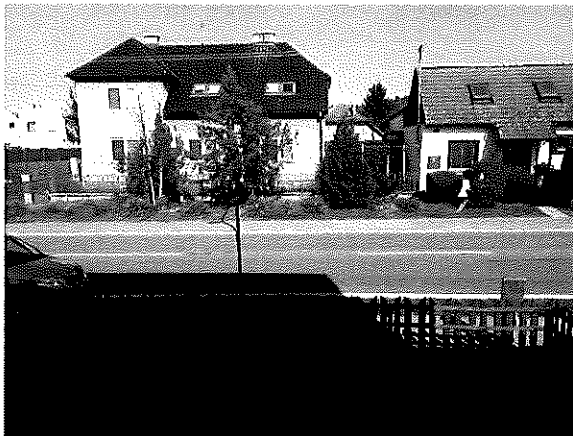
Pohled od místa měření č. 1 ke komunikaci

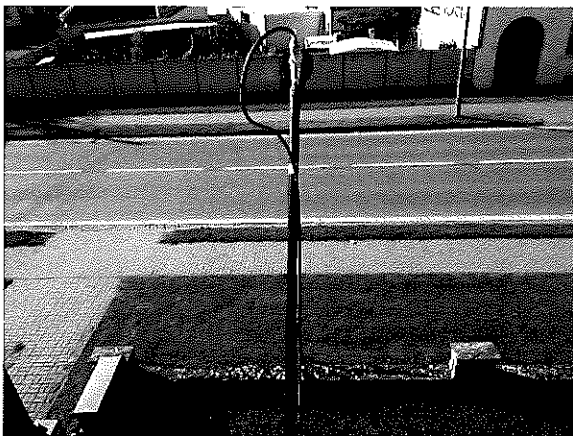
Pohled od místa měření č. 2 ke komunikaci

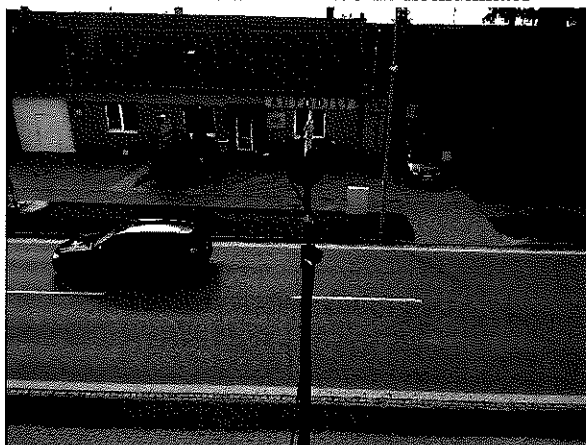
Pohled od místa měření č. 3 ke komunikaci

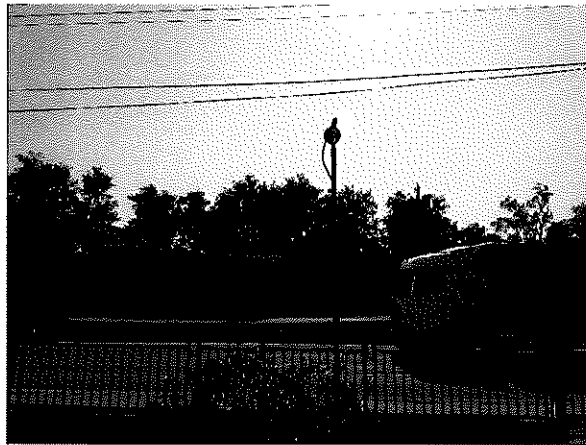
Pohled od stativu místa měření č. 4 ke komunikaci
