Protokol o měření hluku č. PM-2025-267-Lužice

Měření hluku z automobilové dopravy

Zakázka: I/55 Lužice

Místo měření: M1 – Vinohrádky 52, 696 18 Lužice

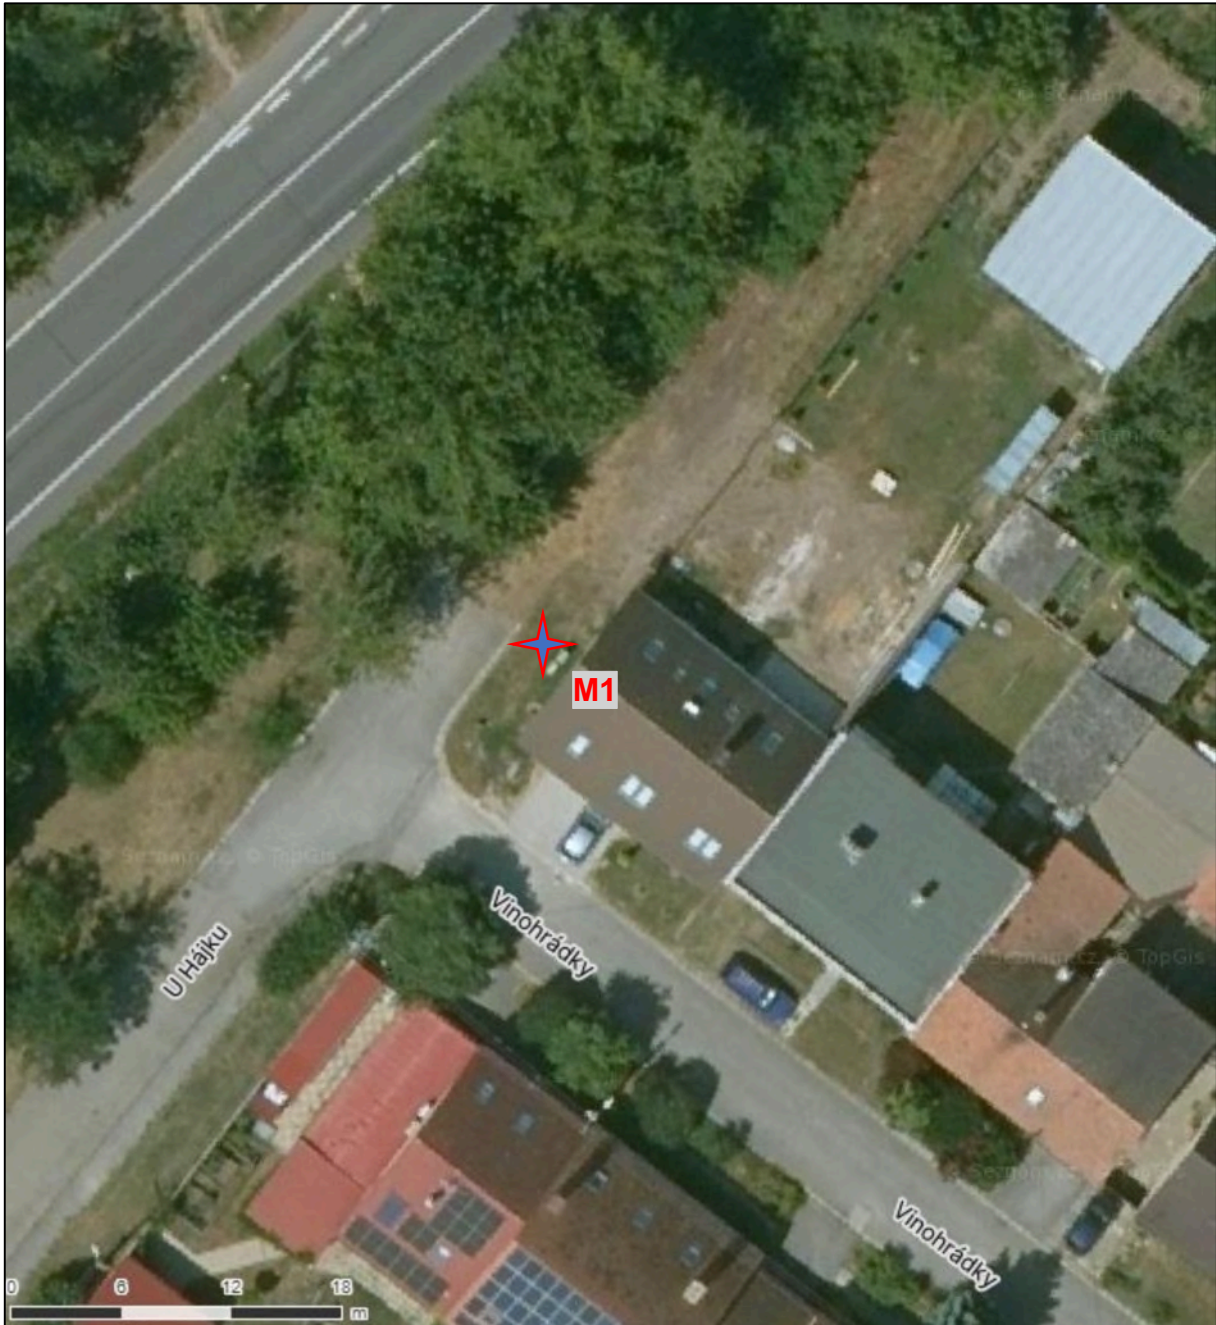
Obrázek 2 – Situace v měřené lokalitě se zákresem měřicího místa M1

Měřicím místem M1 je CHVePS v 2. NP v severozápadní fasádě rodinného domu na adrese Vinohrádky 52, Lužice. Měřicí mikrofon byl vsazen do stativu ve výšce 5 m nad okolním terénem ve vzdálenosti 2 m od fasády. Mikrofon byl orientován směrem k měřené komunikaci. Půdorysná vzdálenost M1 od osy komunikace je 29 m.

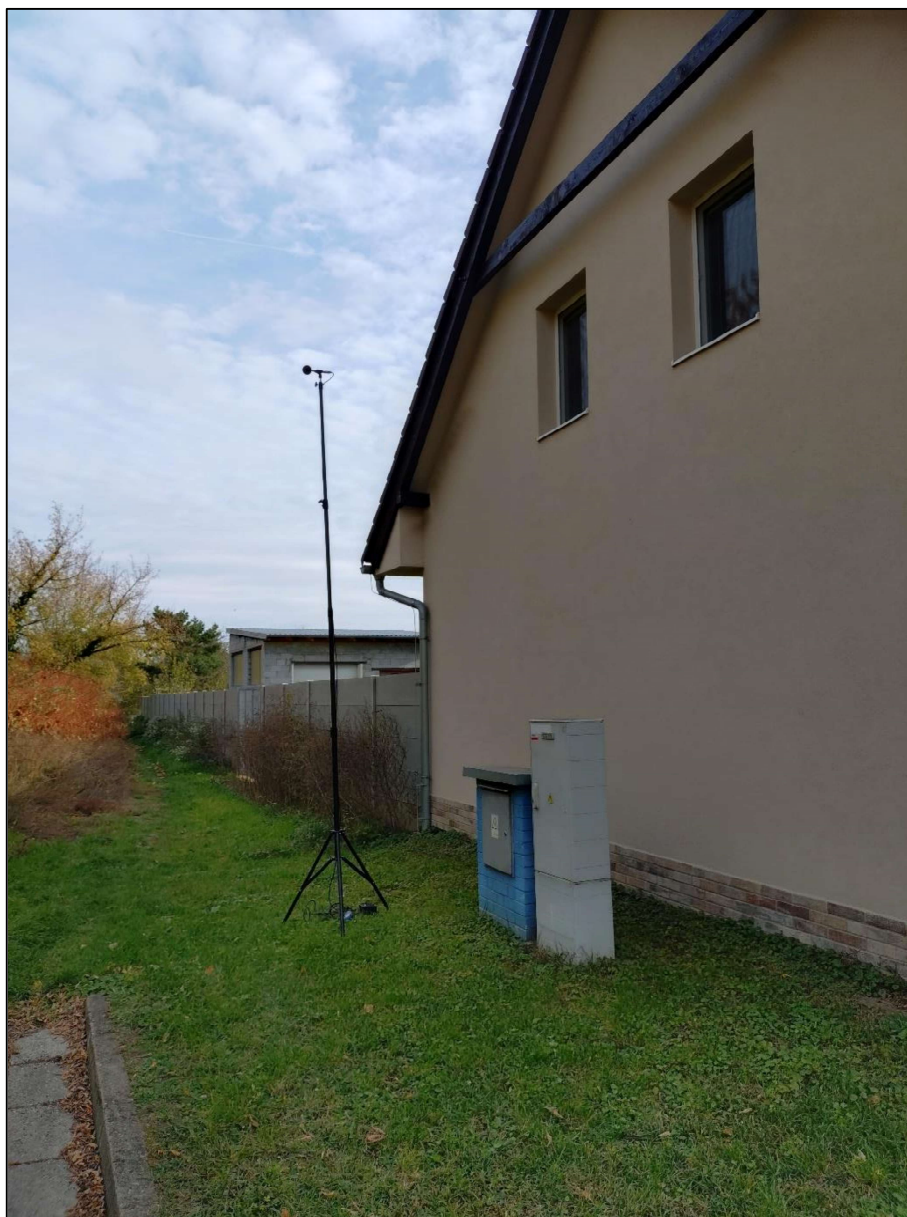
Obrázek 3 – Pohled na měřicí aparaturu v místě měření M1
