## PROTOKOL č. 36281/2025

### Hluk v mimopracovním prostředí

**Datum měření:** 4.6.2025 - 5.6.2025  
**Čas měření :** 6:00 -6:00  
**Místo měření:** Brno - Šlapanice, Brněnská 102 - chráněný venkovní prostor staveb  
**Měřil:** Svobodová Martina, Ing. , Navrátil Lukáš, Ing.  
**Účel a důvod měření:** státní zdravotní dozor  
**Přítomné osoby:** Ing. Jurečková - KHSJmK, HOK

Cílem měření bylo zjištění všech typických hlukových situací z dopravy na silnici III. třídy na ulici Brněnská, 664 51 Šlapanice a stanovení ekvivalentní hladiny akustického tlaku A, který proniká do chráněného venkovního prostoru stavby BD na ulici Brněnská 1425/102, 664 51 Šlapanice a určení, zda dochází nebo nedochází v tomto chráněném venkovním prostoru stavby k překračování hygienických limitů hluku upravených nařízením vlády č. 272/2011 Sb., o ochraně zdraví před nepříznivými účinky hluku a vibrací, ve znění pozdějších předpisů (dále NV), pro chráněný venkovní prostor stavby pro denní a noční dobu.

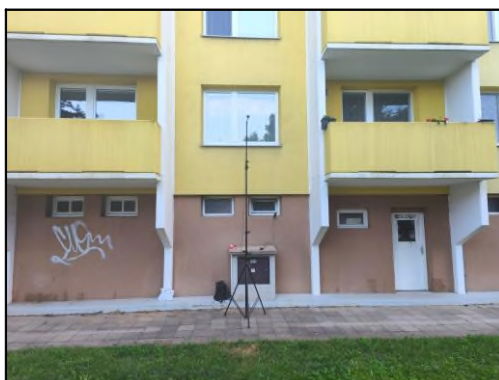
### **Měřicí místo MM1**

**Chráněný venkovní prostor stavby, BD, Brněnská 102, 664 51 Šlapanice**

mikrofon umístěn 2 m od stěny BD; před oknem obytné místnosti v úrovni 2. NP; 4,0 m nad zemí, na stojanu. Mikrofon nasměrován k předmětnému zdroji hluku, upevněn na stativu, opatřen krytem proti větru a se zvukoměrem propojen mikrofonním kabelem. Situační foto lokality je vyobrazeno na straně č. 3.

Mezi MM1 a zdrojem hluku (místní komunikaci) se nachází překážky bránící šíření zvuku, a to vzrostlá zeleň okolo silnice na ulici Brněnská, Šlapanice.
